Beskrivning:	Ljudmätning av bullernivåer Spabad
Författad av:	Fredrik Sällman
Datum:	2020-03-05
Distribueras till:	Konstruktion, Utveckling, Sälj & Marknadsföring

## Sammanfattning

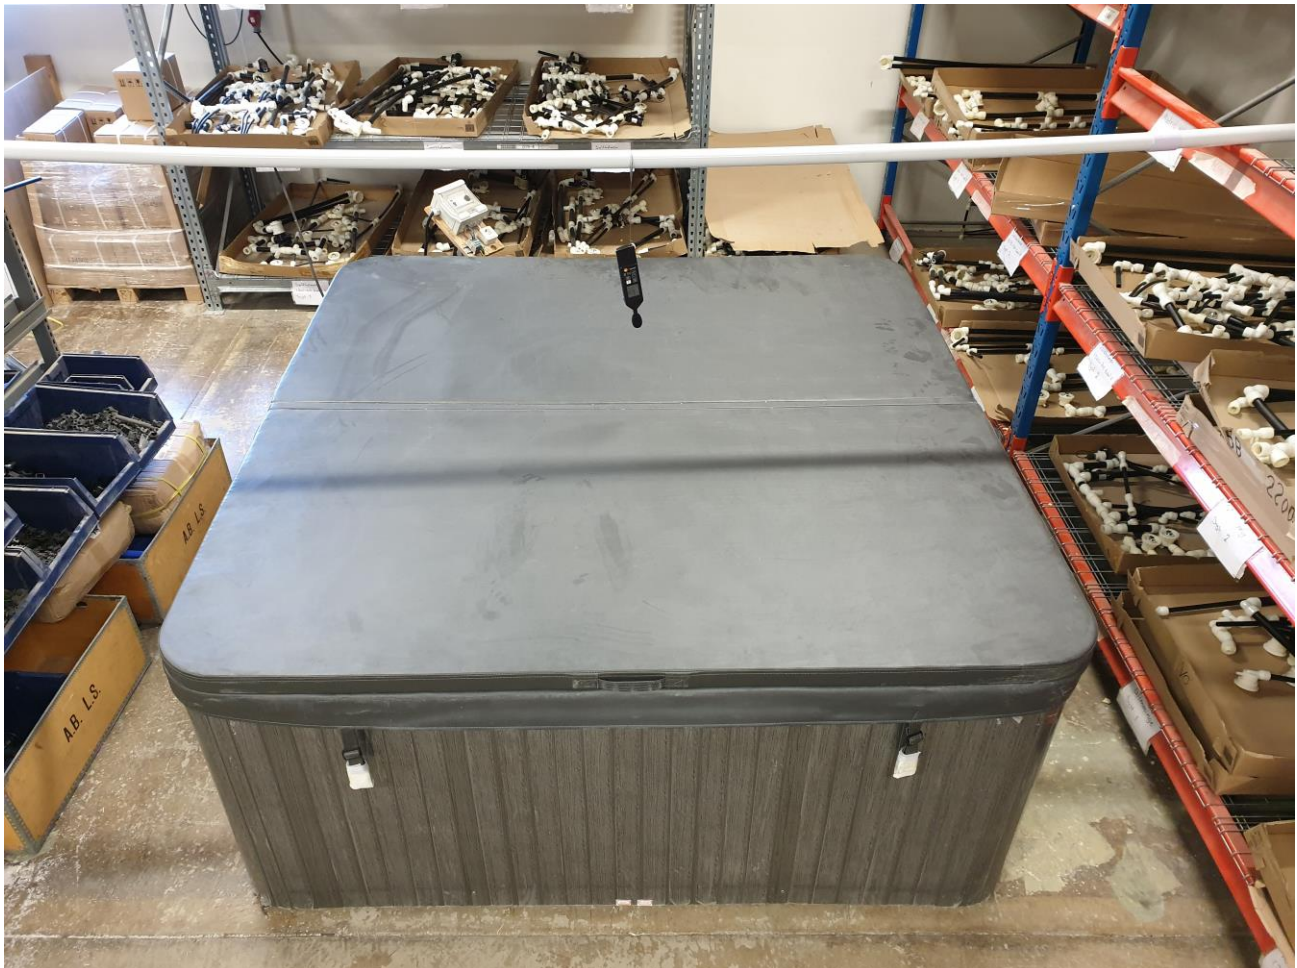
## Mätning av bullernivå (dBA) i standby läge.

Spabadets cirkulationspump var igång för att cirkulera, värma och rengöra badvattnet. Då de stora massagepumparna startar 1ggr per 24h cykel för att cirkulera allt vatten i samtliga rör kördes även dessa då locket var på och badet i standby/varmhållningsläge. Decibel-mätaren (TESTO 815) placerades 30cm ovanför spalocket.

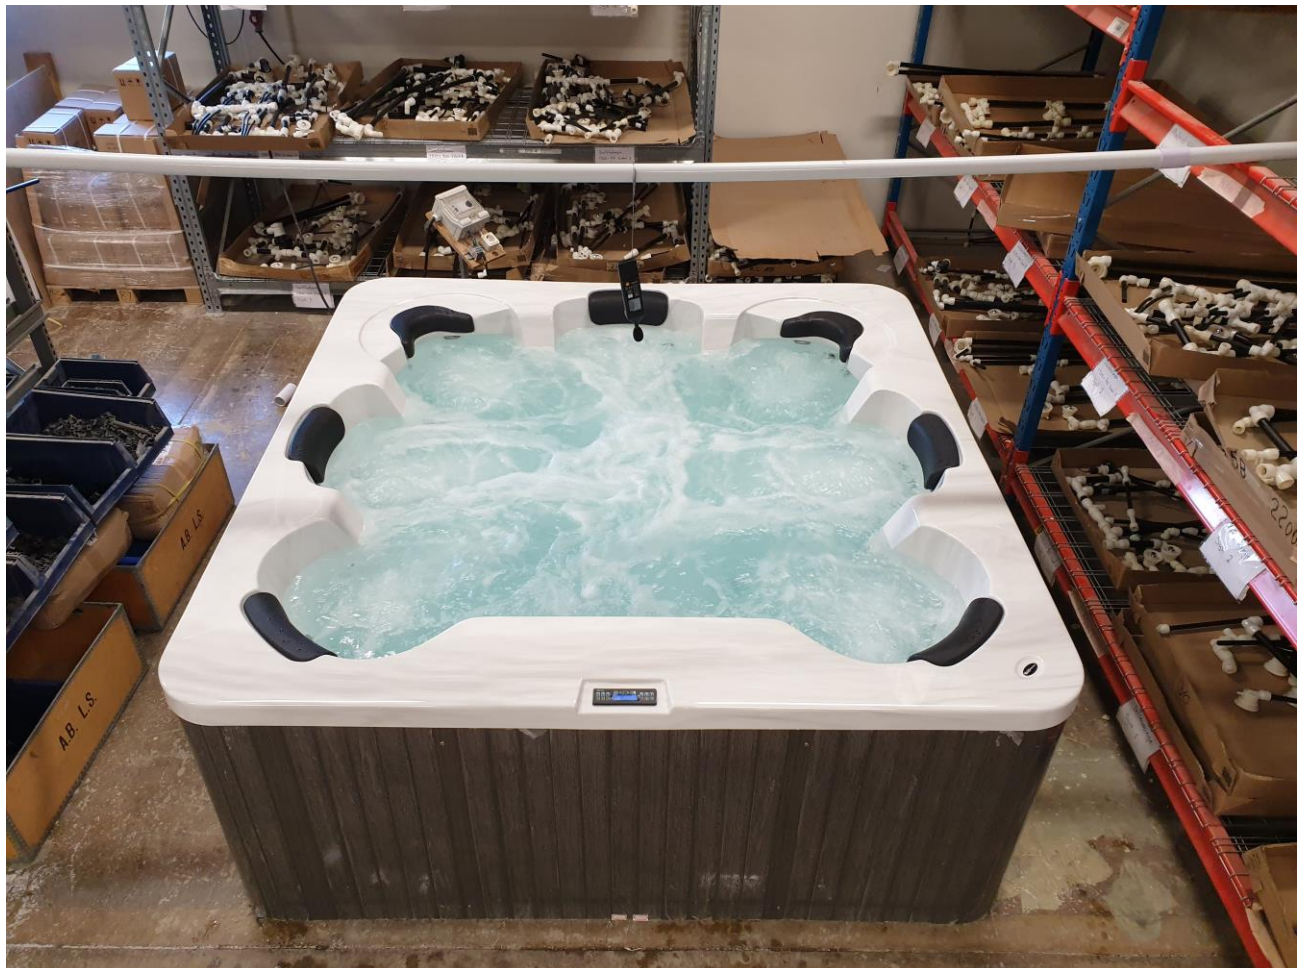
## Mätning av bullernivå (dBA) i bad läge.

Med locket av kördes spabadets olika drifts lägen. Decibel-mätaren (TESTO 815) placerades 40cm ovanför spabadet, dvs 50cm ovanför vattenytan.
